Технічний звіт 040972.019/20 ТЗ

за результатами обстеження та оцінки технічного стану
об'єкта за адресою: будівля літери А, вул. Північно - Сирецька, 1-3,
Подільський район, м.Київ

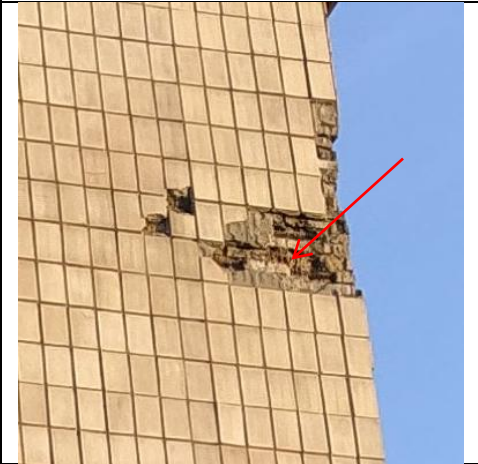
<p>Фото 2</p>

1.2	Осі В,14 Позн.+14,000	Ділянки відшарування керамічної плитки зовнішніх стін на площі до 1 м ² . Ділянки розморожування цегляного мурування на глибину до 50 мм на площі до 1 м ² в місцях відшарування плитки	II	
	Фото 2,3

<p>Пошкодження 1.1</p> <p>Ділянки розморожування мурування ґанків перед входом до будівлі глибиною до 50 мм на ділянках площею до 0,5 м².</p>	<p>Пошкодження 1.2</p> <p>Ділянки відшарування керамічної плитки зовнішніх стін на площі до 1 м². Ділянки розморожування цегляного мурування на глибину до 50 мм на площі до 1 м² в місцях відшарування плитки</p>	
<p>Фото 4</p>

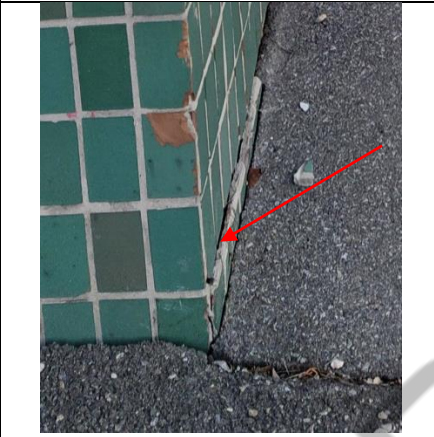
Наявність щілин в місцях примикання цоколя до стін будівлі призводить до їх замочування та руйнування внаслідок морозної деструкції, що знижує як несучу зданість конструкції (внаслідок зменшення її перерізу), так і довговічність. Згідно з даними табл. В.2.1 та В.3.1 [1] зазначені дефекти та пошкодження знижують довговічність будівельних конструкцій, свідчать про їх фізичне зношення та підлягають усуненню в плановому порядку.

1.3	Осі В,3÷14; А÷В,14; А,11÷14; Позн.-0,800	Шпарини до 10 мм в місцях примикання вимощення до стіни на ділянках довжиною до 5 м.	II	
	Фото 4			
1.4	Осі А÷В,1÷14; Позн. 0,000÷+14,00	Параметри теплоізоляційних властивостей зовнішніх стін не відповідають вимогам нормативним документам з енергозбереження	II

<p>Пошкодження 1.3</p> <p>Шпарини до 10 мм в місцях примикання вимощення до стіни на ділянках до 5 м.</p>	<p>Пошкодження 2.1</p> <p>Ділянки тривалого замочування стін на площі до 3 м² Наявність плісняви на стінах на ділянках площею до 1 м²</p>	<p>Пошкодження 2.2</p> <p>Горизонтальна тріщина шириною розкриття до 2 мм та довжиною до 1 м</p>
<p>Фото 7</p>

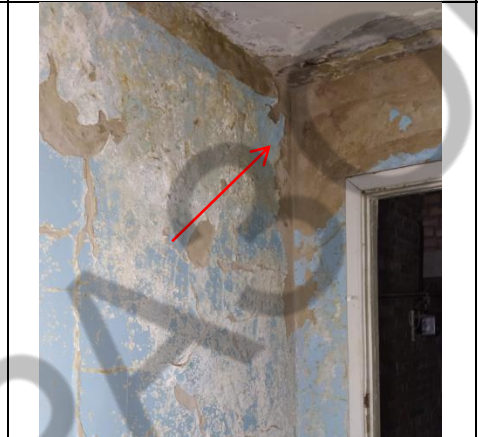
<p>Фото 5</p>

2. Внутрішні стіни та перегородки				
2.1	Осі А÷В,9/10÷11 Позн.+13,200	Ділянки тривалого замочування стін на площі до 3 м ² Наявність плісняви на стінах на ділянках площею до 1 м ²	II	Виконати ремонт за рекомендаціями розділу 6
	Фото 5

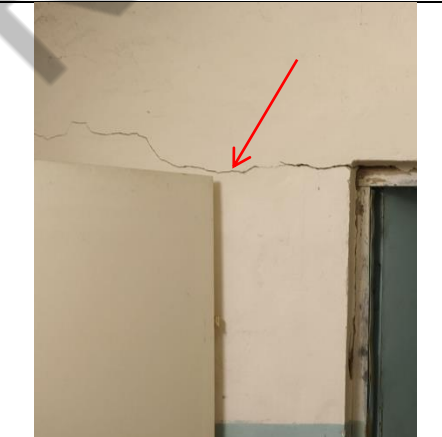
<p>Фото 6</p>

2.2	Див схеми дефектів і пошкоджень Фото 5÷9	Тріщини різних напрямків в цегляному муруванні внутрішніх стін довжиною до 2 м шириною розкриття до 1 мм.	II	Див. рекомендації розділу 6

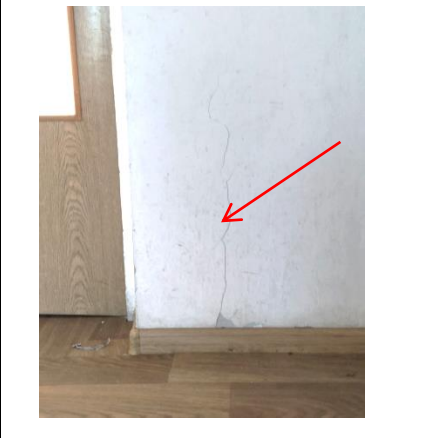
<p>Пошкодження 2.2</p> <p>Вертикальна тріщина шириною розкриття до 1 мм та довжиною до 1 м</p>
